Valutazione delle condizioni biomeccaniche e fitosanitarie di n.20 alberature ad alto fusto mediante indagine V.T.A. visiva

RELAZIONE TECNICA

Comune: Butera

Piazze: Dante Alighieri, Gramsci, Europa

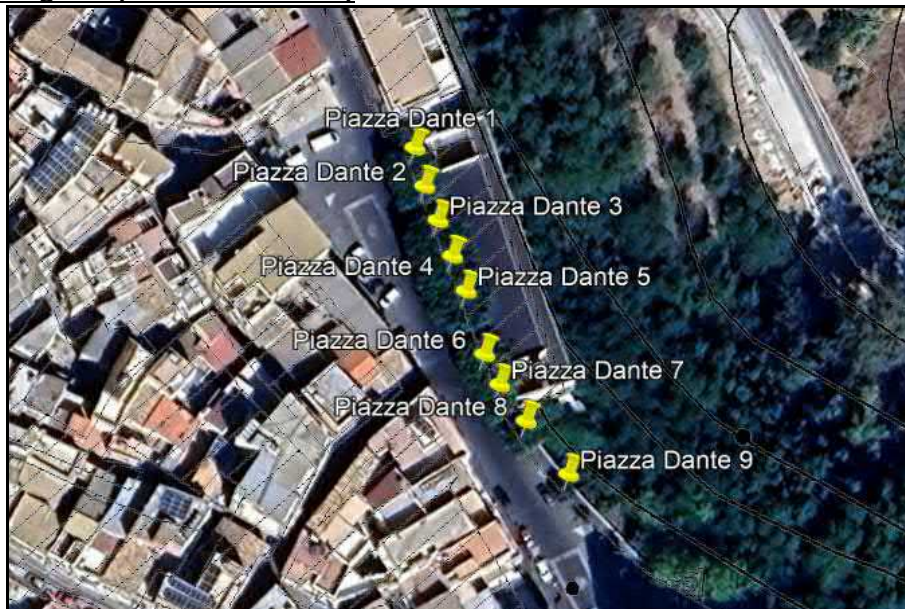
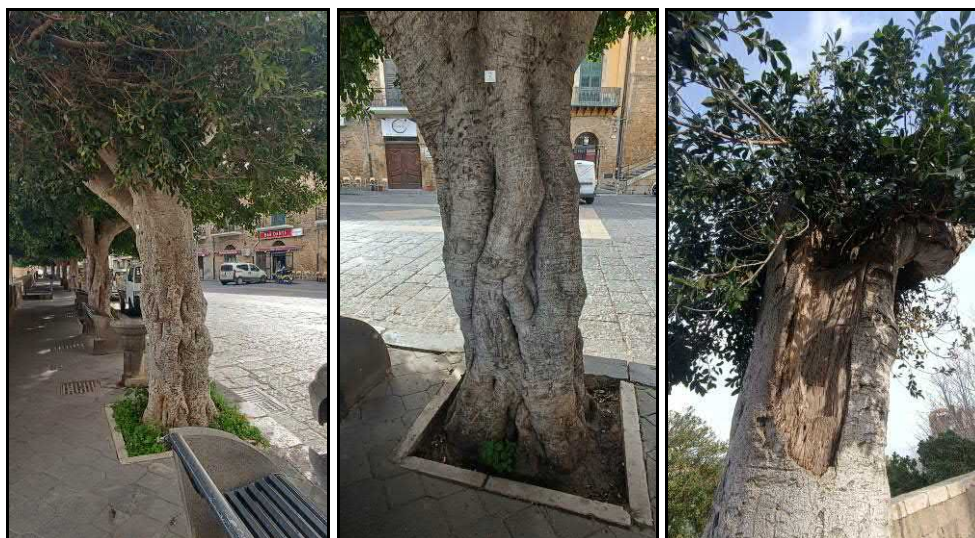
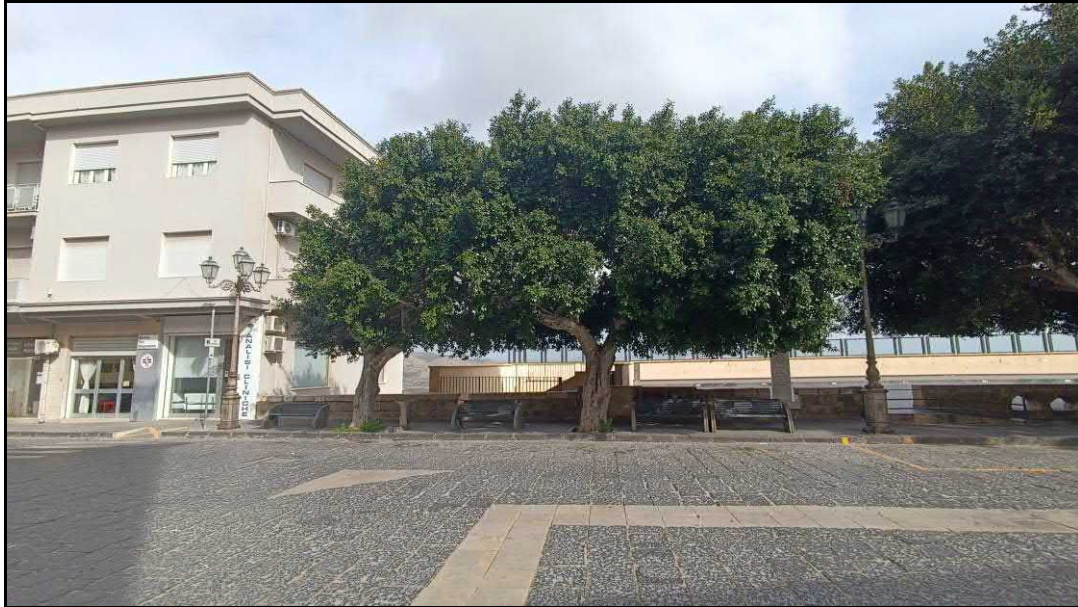
a) Piazza Dante Alighieri (Piante ID. da 1 a 9)

L'area in cui risultano inserite le alberature è da considerarsi prettamente urbana e fortemente antropizzata. Esse si trovano messe a dimora in piccole aiuole i cui cercini, leggermente variabili fra di loro, presentano un'area media a disposizione di circa 1 mq (105 cm * 90 cm). Le aiuole risultano inserite all'interno di un marciapiede pavimentato e a ridosso della sede stradale. I 9 esemplari di Ficus esaminati si presentano in filare ed esposti all'azione dei venti provenienti da 3 direzioni Nord – Est e Sud. Ad Ovest risultano mediamente protette dal centro abitato. Tutti gli esemplari presentano un'età stimata in 100 anni circa risultando più o meno evidenti criticità fitostatiche dovute, oltre che alle azioni antropiche subite negli anni, alle normali fasi di decremento riconducibili all'età delle pinate stesse.

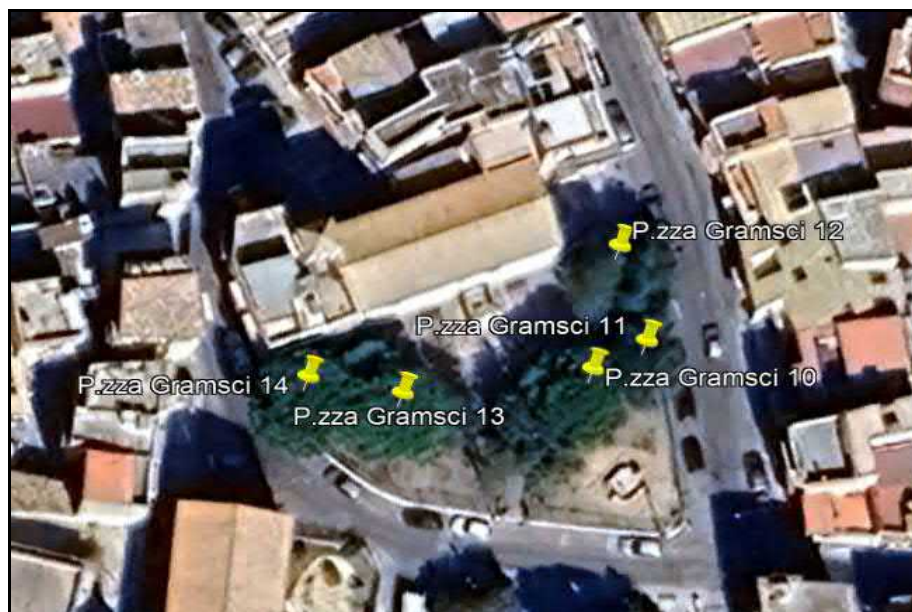
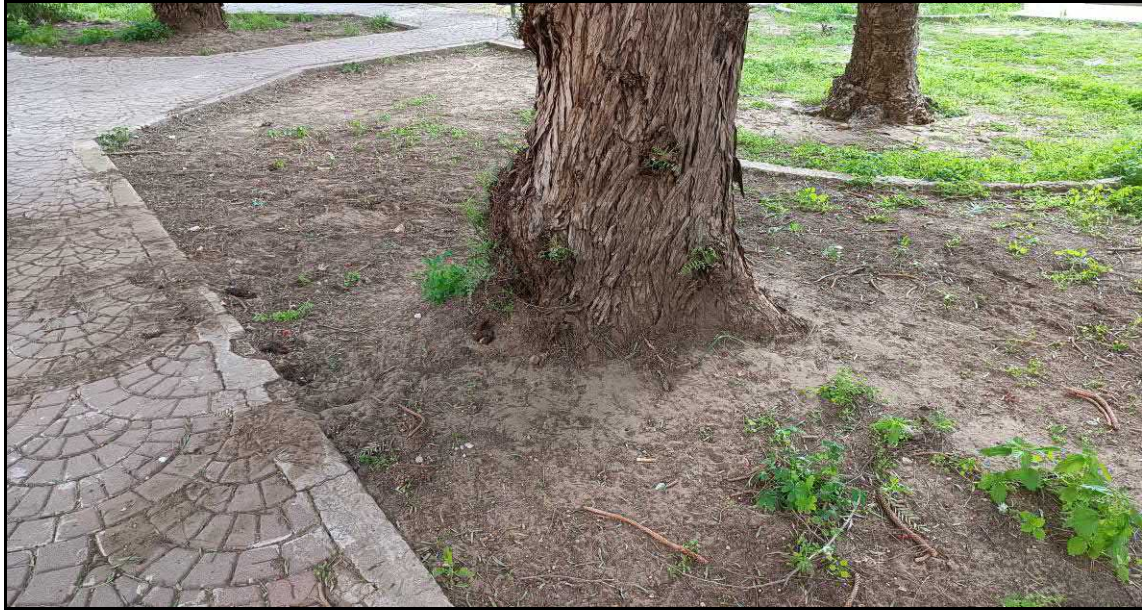
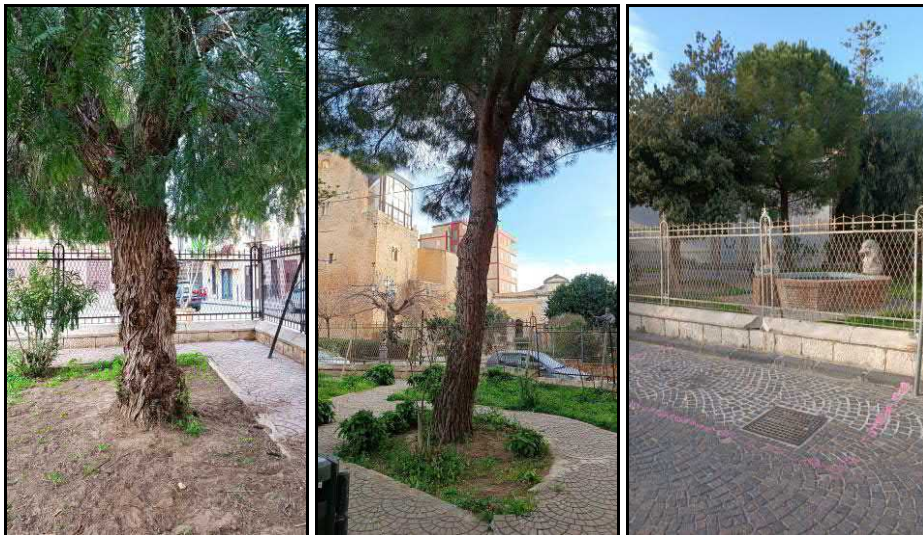
b) Piazza Antonio Gramsci (Piante ID. da 10 a 14)

Le 5 alberature esaminate su richiesta del Comune si trovano all'interno del giardino presente in Piazza e risultano messe a dimora su terreno vegetale.

Quest'ultimo, a vista, si presenta non lavorato e probabilmente leggermente asfittico per costipamento dello stesso avvenuto nel tempo.

Risultano rilevabili residui di aiuole come vecchie delimitazioni delle piantumazioni ma che non dovrebbero aver interessato, o costretto, lo sviluppo dell'appartato radicale delle piante.

L'area del giardino presenta viabilità interna costituita da vialetti realizzati con pavimentazione in pietra e recinzione con inferriata in metallo con distanze dalle alberature rispettivamente di circa 80/100 cm e 200 cm e più a seconda della pianta esaminata.

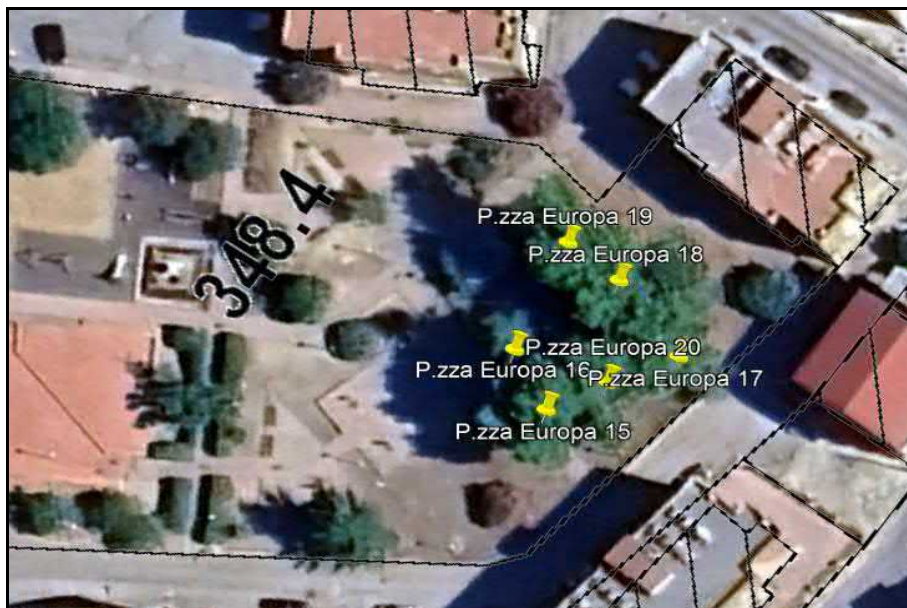
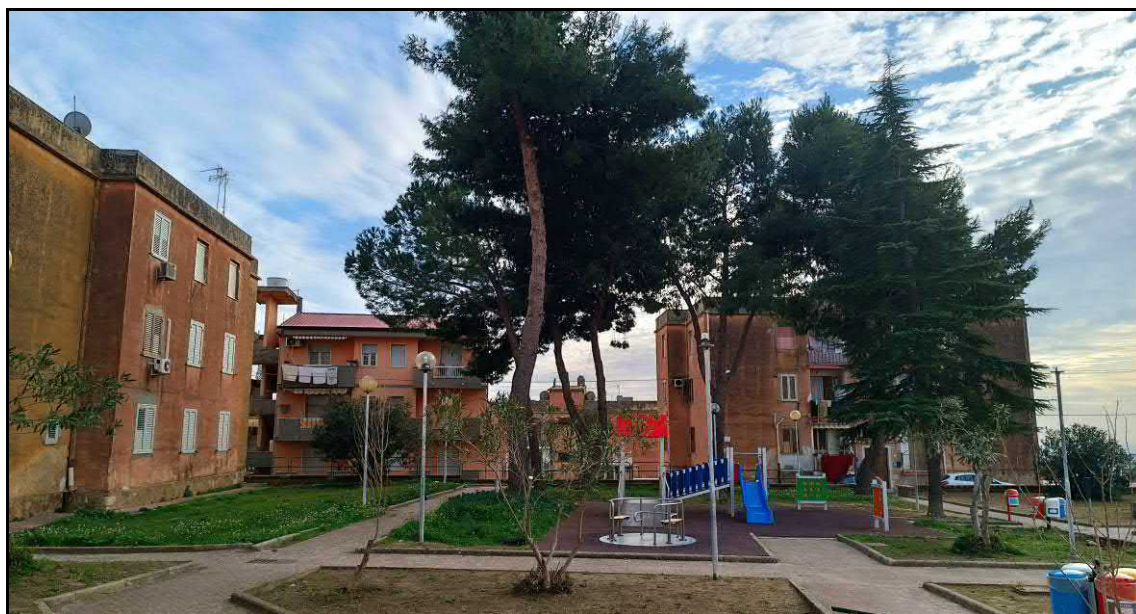
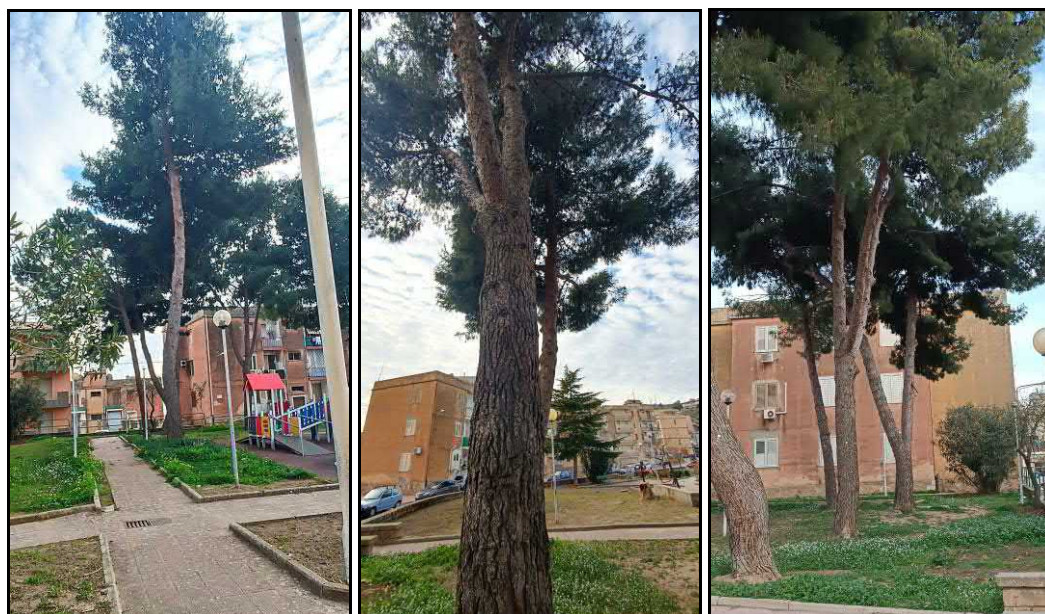
c) **Piazza Europa (Piante ID. da 15 a 20)**

Nella presente Piazza si sono concorate le indagini su un totale di 6 alberature ad alto fusto; ossia sugli esemplari che risultano in prossimità dell'area ludica ivi presente.

I siti di impianto delle alberature esaminati si presentano tutti come piantumazioni su terreno vegetale e distribuiti in grandi aiuole intervallate da vialetti interni pavimentati e le aree attrezzate per bambini e adulti.

Le alberature qui presenti risultano esposte ai venti, principalmente provenienti da Nord, perché moderatamente protette dal centro abitato sviluppatosi tutt'attorno.
