SCHEMA INDAGINE FITOSTATICA

Località: Butera – Piazza Dante Alighieri

Specie Arborea: *Ficus microcarpa*

Pianta ID n°: 3

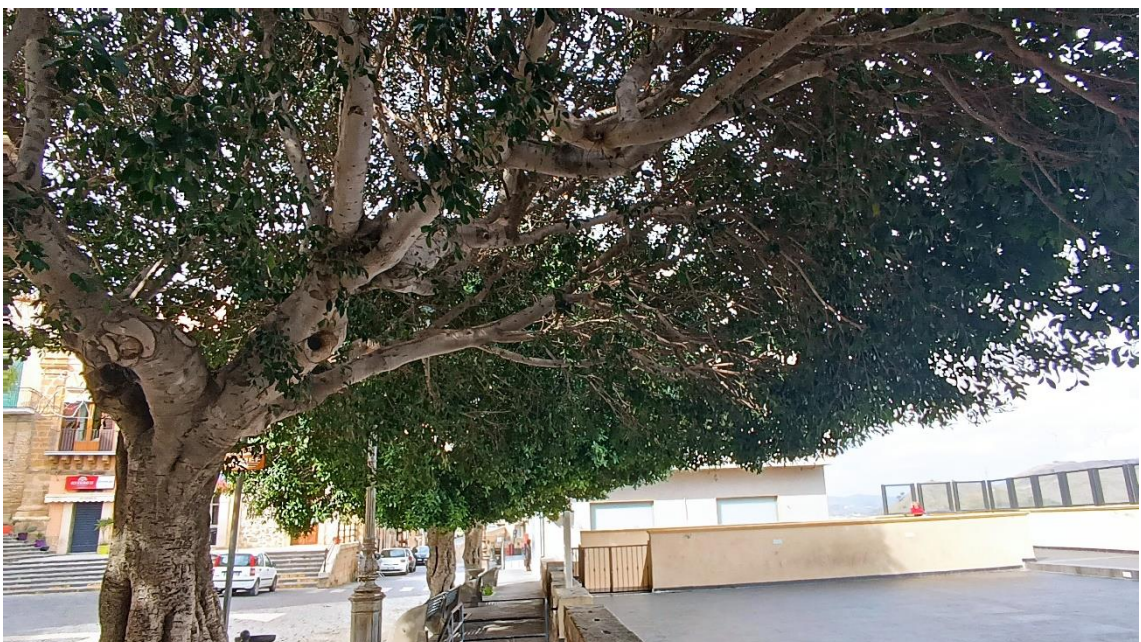
Fotografia n°10

Annotazioni: Stato vegetativo medio. Inclinazione trascurabile, ipertrofie sul Fusto. Leggera presenza di seccume in quota; presenza di branche capitozzate/potate su branche primarie e rami secondari. Criticità rilevate medie al fusto; importanti in chioma e al colletto per la presenza di radici superficiali, non idoneità sito impianto e probabili interventi manutenzione strada/marciapiede che hanno compromesso l'apparato radicale.

Classe di Propensione al Cedimento attualmente attribuita	C
Rilievo strumentale:	Si suggerisce analisi strumentale
Interventi suggeriti	Alleggerimento chioma, Potatura di diradamento, Potatura di riequilibrio, Rimonda del secco
Analisi in quota:	
Strumentazione impiegata:	
Classe di Propensione al Cedimento attribuita a seguito di analisi strumentale

SI SUGGERISCE APPROFONDIMENTO CON ANALISI V.T.A DI TIPO STRUMENTALE
