Valutazione delle condizioni biomeccaniche e fitosanitarie di n.20 alberature ad alto fusto mediante indagine V.T.A. visiva

RELAZIONE TECNICA

Comune: Butera

Piazze: Dante Alighieri, Gramsci, Europa

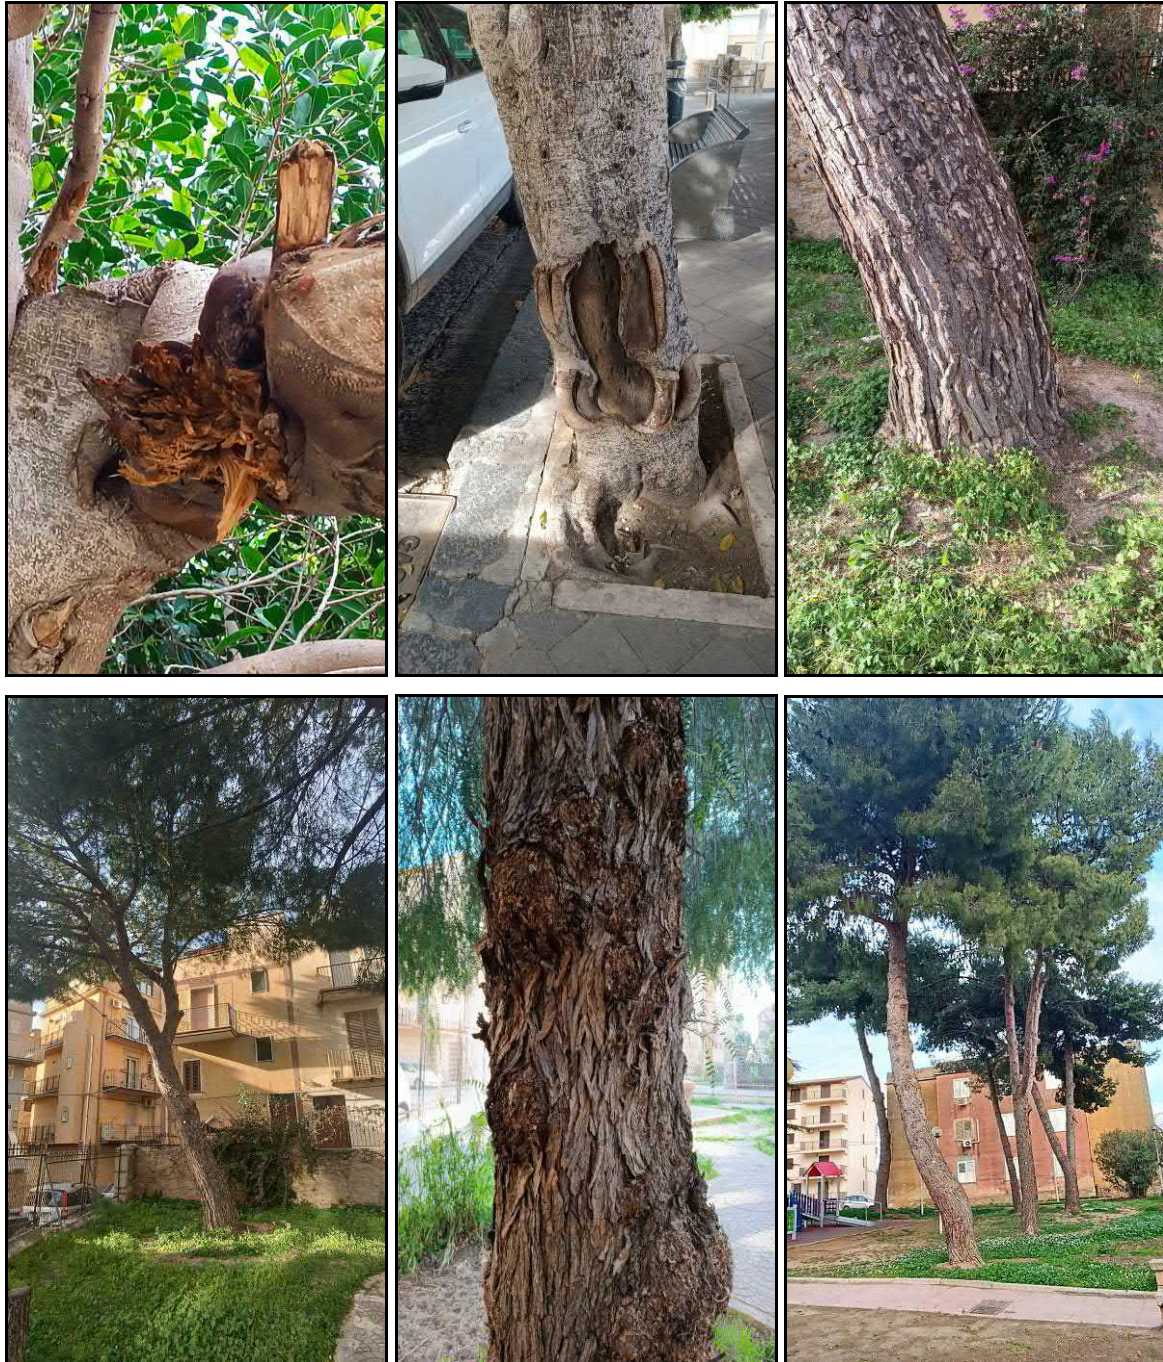
Dall'analisi visiva eseguita sugli esemplari risultano presenti difetti macroscopici quali tortuosità del fusto e/o branche, sopraelevamento alla base di alcune alberature indagate, radici superficiali o affioranti, presenza di essudati, presenza di vecchie cicatrici o moncherini non perfettamente cicatrizzati, biforcazioni del fusto e/o branche principali, secume in chioma, sbrancamenti recenti, inclinazione del fusto di alcune alberature, rotture di cordoli e/o manufatti.
